INSTYTUT BADAWCZY DRÓG I MOSTÓW  
ZAKŁAD MOSTÓW  
ZESPÓŁ ZABEZPIECZEŃ  
ANTYKOROZYJNYCH  
ul. Instytutowa 1, 03-302 Warszawa  
SPRAWOZDANIE Z BADAŃ  
IBDiM nr TM-4/71/2020

| <b>TYTUŁ OPRACOWANIA:</b> | Badanie aluminiowych elementów podkonstrukcji | |
| <b>OBIEKT BADAŃ:</b> | Aluminiowe elementy podkonstrukcji | |

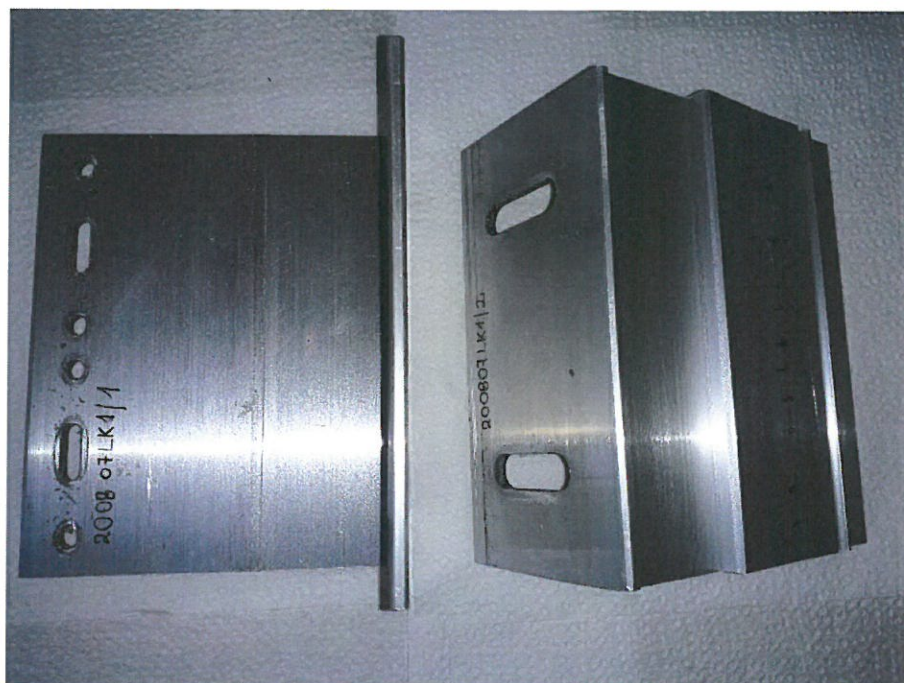
Fot. 1. Próbki 200807LK1/1÷2 przed starzeniem

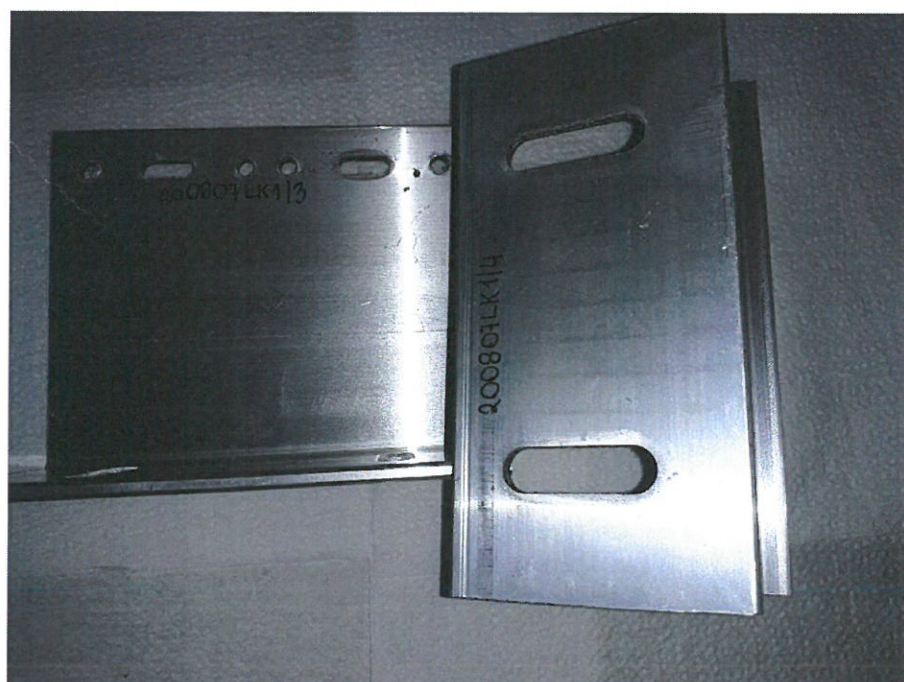
Fot. 2. Próbki 200807LK1/3÷4 przed starzeniem

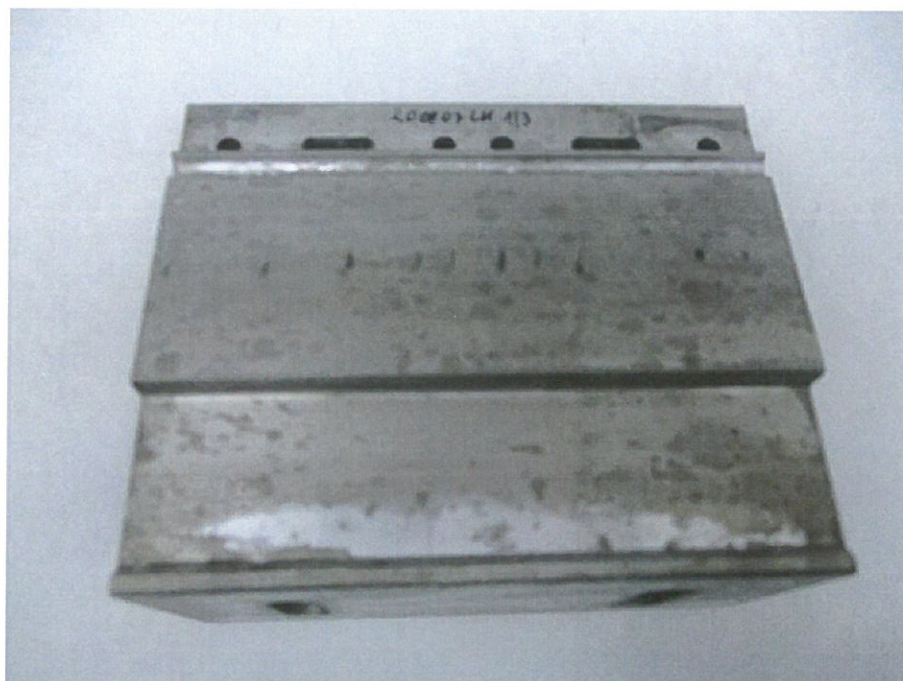
| Oznaczenie próbek | Spęcherzenie | Zardzewienie | Spękanie | Złuszczenie | Uwagi |
|---|---|---|---|---|---|
| 200807LK1/3 | 0(S0) | Ri0 | 0(S0) | 0(S0) | |

Fot. 3. Próbką 200807LK1/3 po starzeniu przez 720 h w komorze solnej

W ramach zleconych badań starzeniowych w komorze solnej, test NSS (klasa korozyjności C4 i C5) Instytut Badawczy Dróg i Mostów, stwierdza iż badane aluminiowe elementy podkonstrukcyjne nie uległy żadnym zmianom korozyjnym w trakcie badania. Jedyną zmianą jest efekt wizualny „nacieków” przedstawiony na załączonych fotografiach.

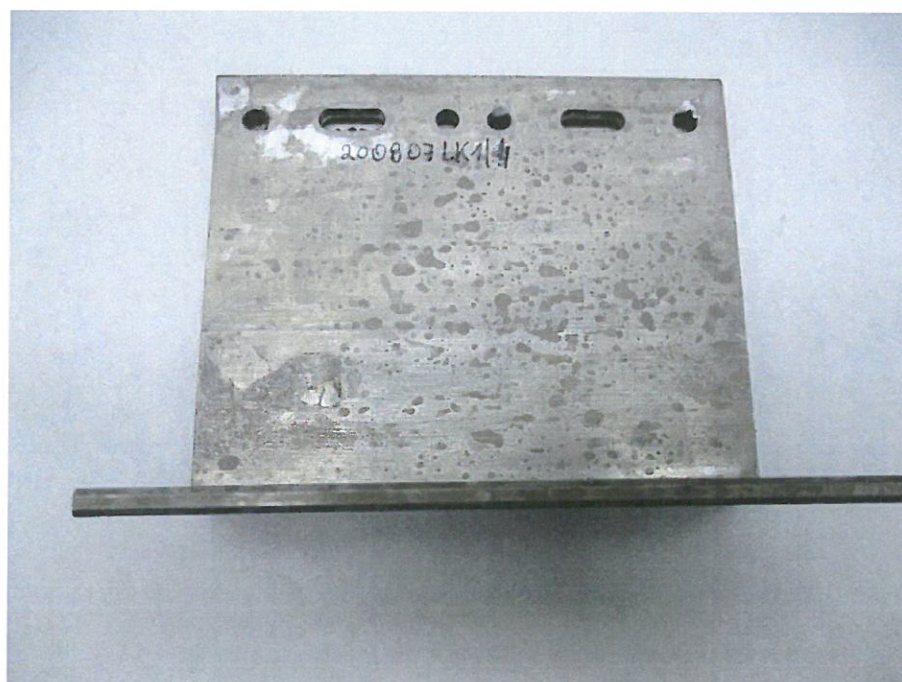
| Oznaczenie próbek | Spęcherzenie | Zardzewienie | Spękanie | Złuszczenie | Uwagi |
|---|---|---|---|---|---|
| 200807LK1/4 | 0(S0) | Ri0 | 0(S0) | 0(S0) | |

Fot. 4. Próbką 200807LK1/4 po starzeniu przez 720 h w komorze solnej

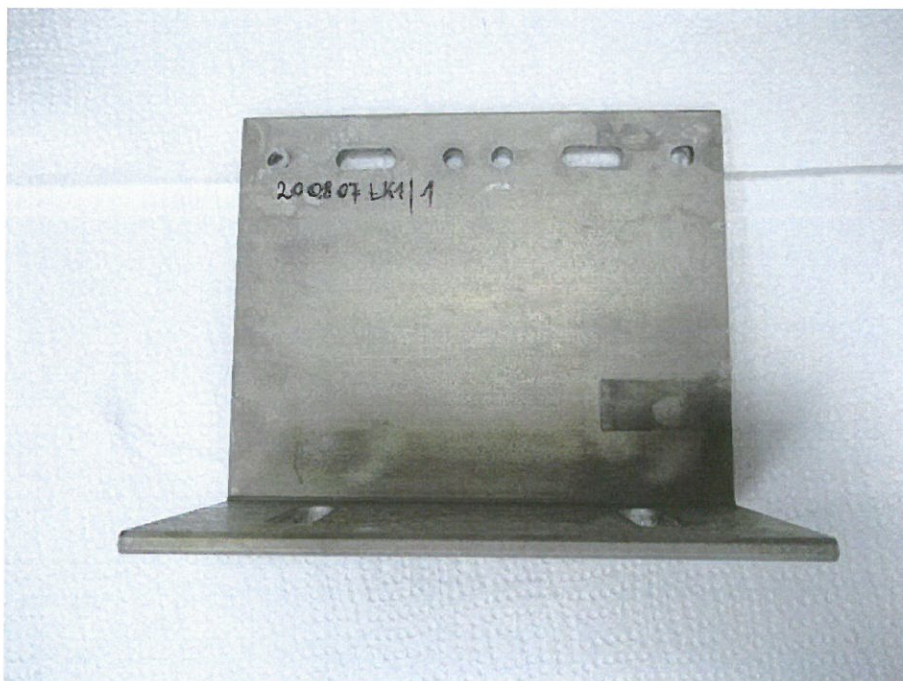
| Oznaczenie próbek | Spęcherzenie | Zardzewienie | Spękanie | Złuszczenie | Uwagi |
|---|---|---|---|---|---|
| 200807LK1/1 | 0(S0) | Ri0 | 0(S0) | 0(S0) | Zmiany w wyglądzie próbek |

Fot. 5. Próbką 200807LK1/1 po starzeniu przez 1440 h w komorze solnej

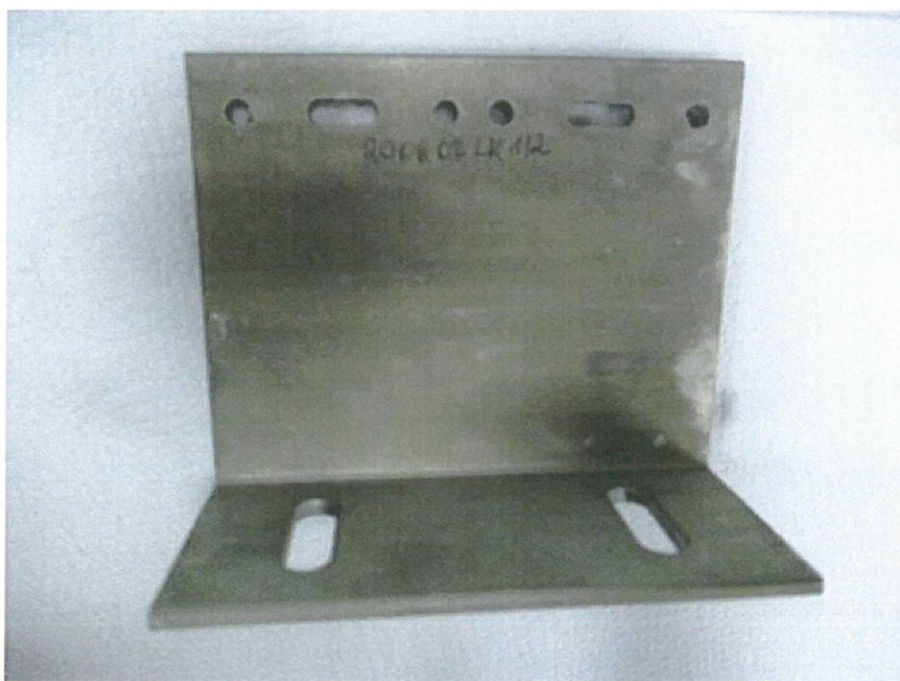
| Oznaczenie próbek | Spęcherzenie | Zardzewienie | Spękanie | Złuszczenie | Uwagi |
|---|---|---|---|---|---|
| 200807LK1/2 | 0(S0) | Ri0 | 0(S0) | 0(S0) | |

Fot. 6. Próbką 200807LK1/2 po starzeniu przez 1440 h w komorze solnej
